テーマ「江畑溜池堤防」

ジャンル：歴史的史跡

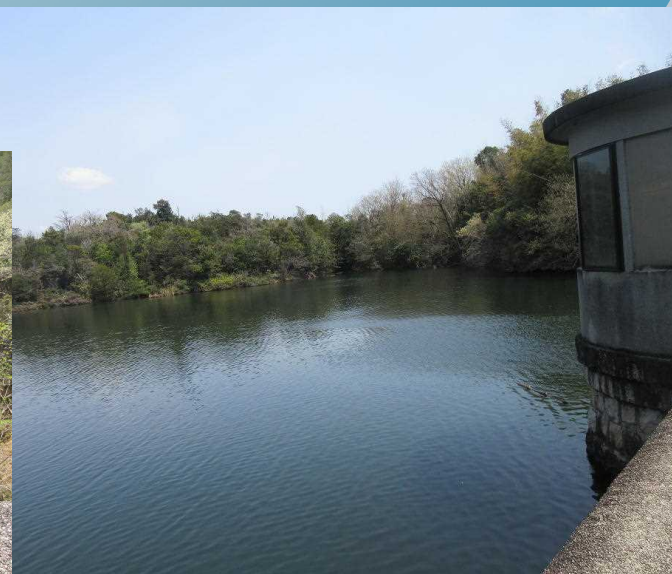
江畑溜池堰堤は玉石コンクリート造重力式かんがい用ダム堰堤で堤高14.4m、堤長68.8m、堤体積17,100m³、貯水量が45万立方メートルとなっています。
